**PLAN DE EMERGENCIA Y CONTINGENCIA PARA LOS SERVICIOS PUBLICOS DE ACUEDUCTO**

**ASOCIACION COMUNITARIA ADMINISTRADORA DEL ACUEDUCTO DE SAN JOSE DE PAVAS-  
ACAAPAVAS.**

**JULIO 2024**

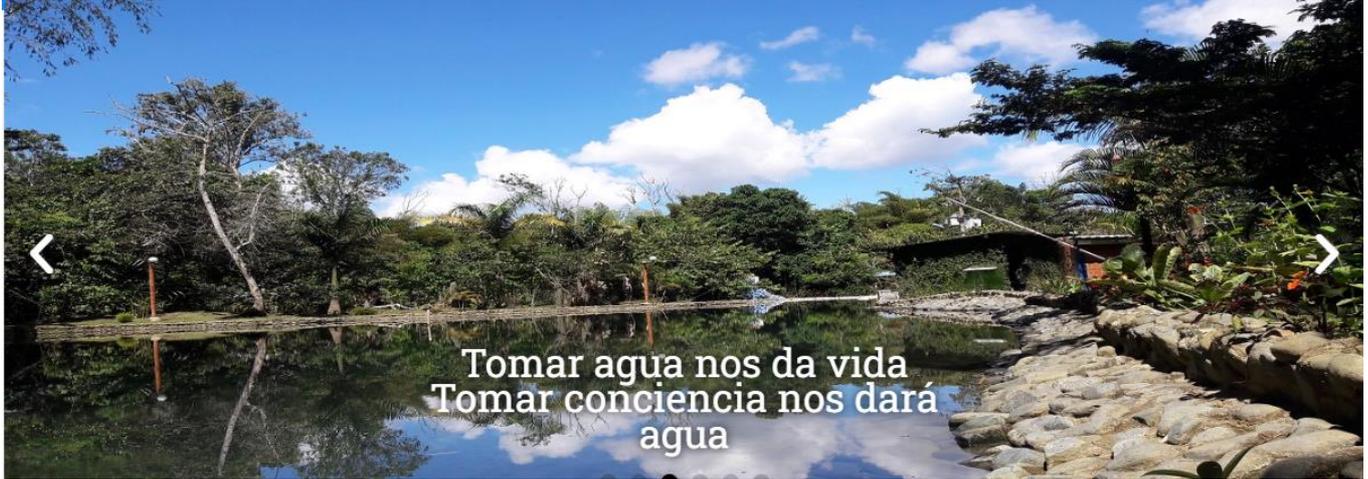
Ilustración 1 EMBALSE

**Fuente de captación:** Acuífero de Pavas, tiene un área de 5 hectáreas en un bosque con nacederos y guaduas en donde afloran 15 manantiales que se canalizan hasta un reservorio, los procesos de captación y abducción se hacen directamente sobre el reservorio con bombas.

Para evitar presencia de algas al momento de tratar el agua se hace lavados cada 15 días al lecho del embalse, los cuerpos de agua canalizados desde los manantiales hasta el reservorio se cubren con poli sombra para evitar cargas orgánicas.

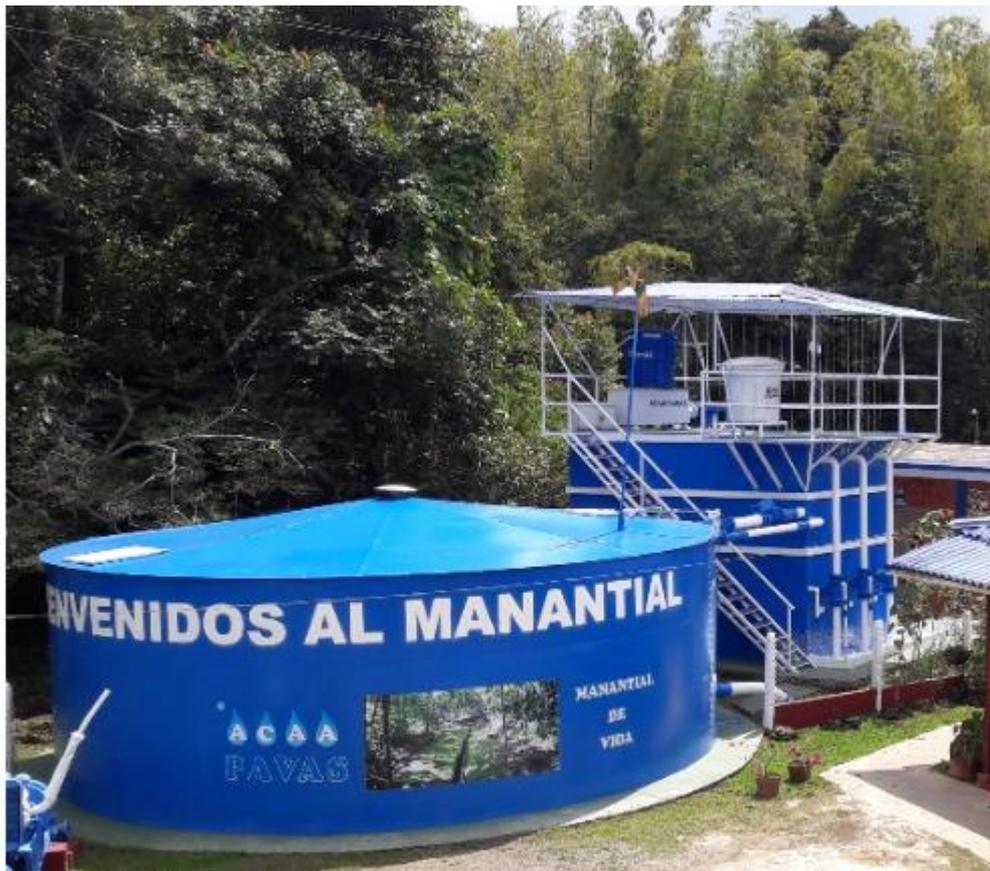
Ilustración 2 PTAP

**Conducción:** Se conduce por ductos entre 4" y 8" a la **planta de tratamiento**, planta compacta modupack, donde se realiza el proceso de filtración, sedimentación, prelavados, precloración y cloración con hipoclorito de calcio granular al 70%.

la planta por ser compacta da la posibilidad de flocular. Acaapavas cuenta **con laboratorio** propio para pruebas fisicoquímicas donde se realiza 16 pruebas y se cuenta con la prueba
